NATIONAAL CENTRUM VOOR BIODIVERSITEIT

BRADLEY HOEDEMAN

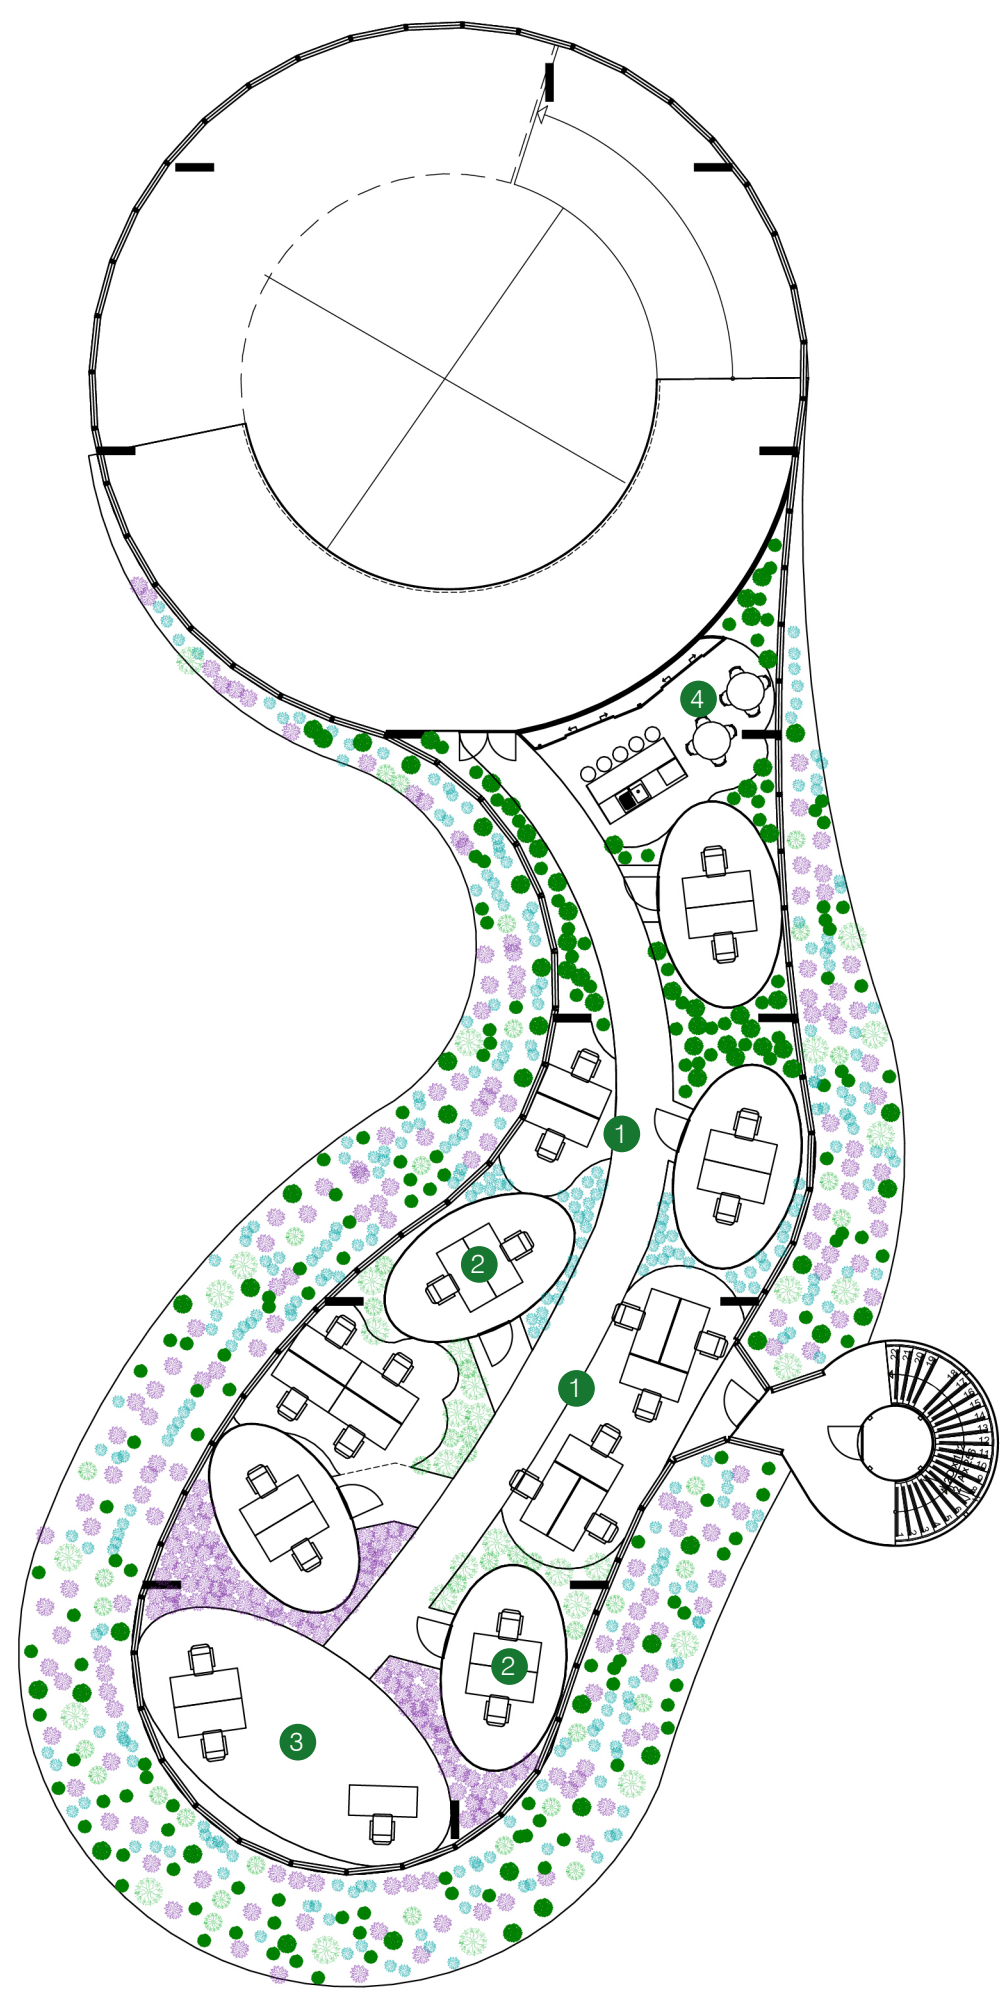
06 - HEIDE

- 1 KANTOORTUIN
- 2 2-PERSONS-KANTOREN
- 3 DIRECTIE-SECRETARIAAT
- 4 KEUKEN

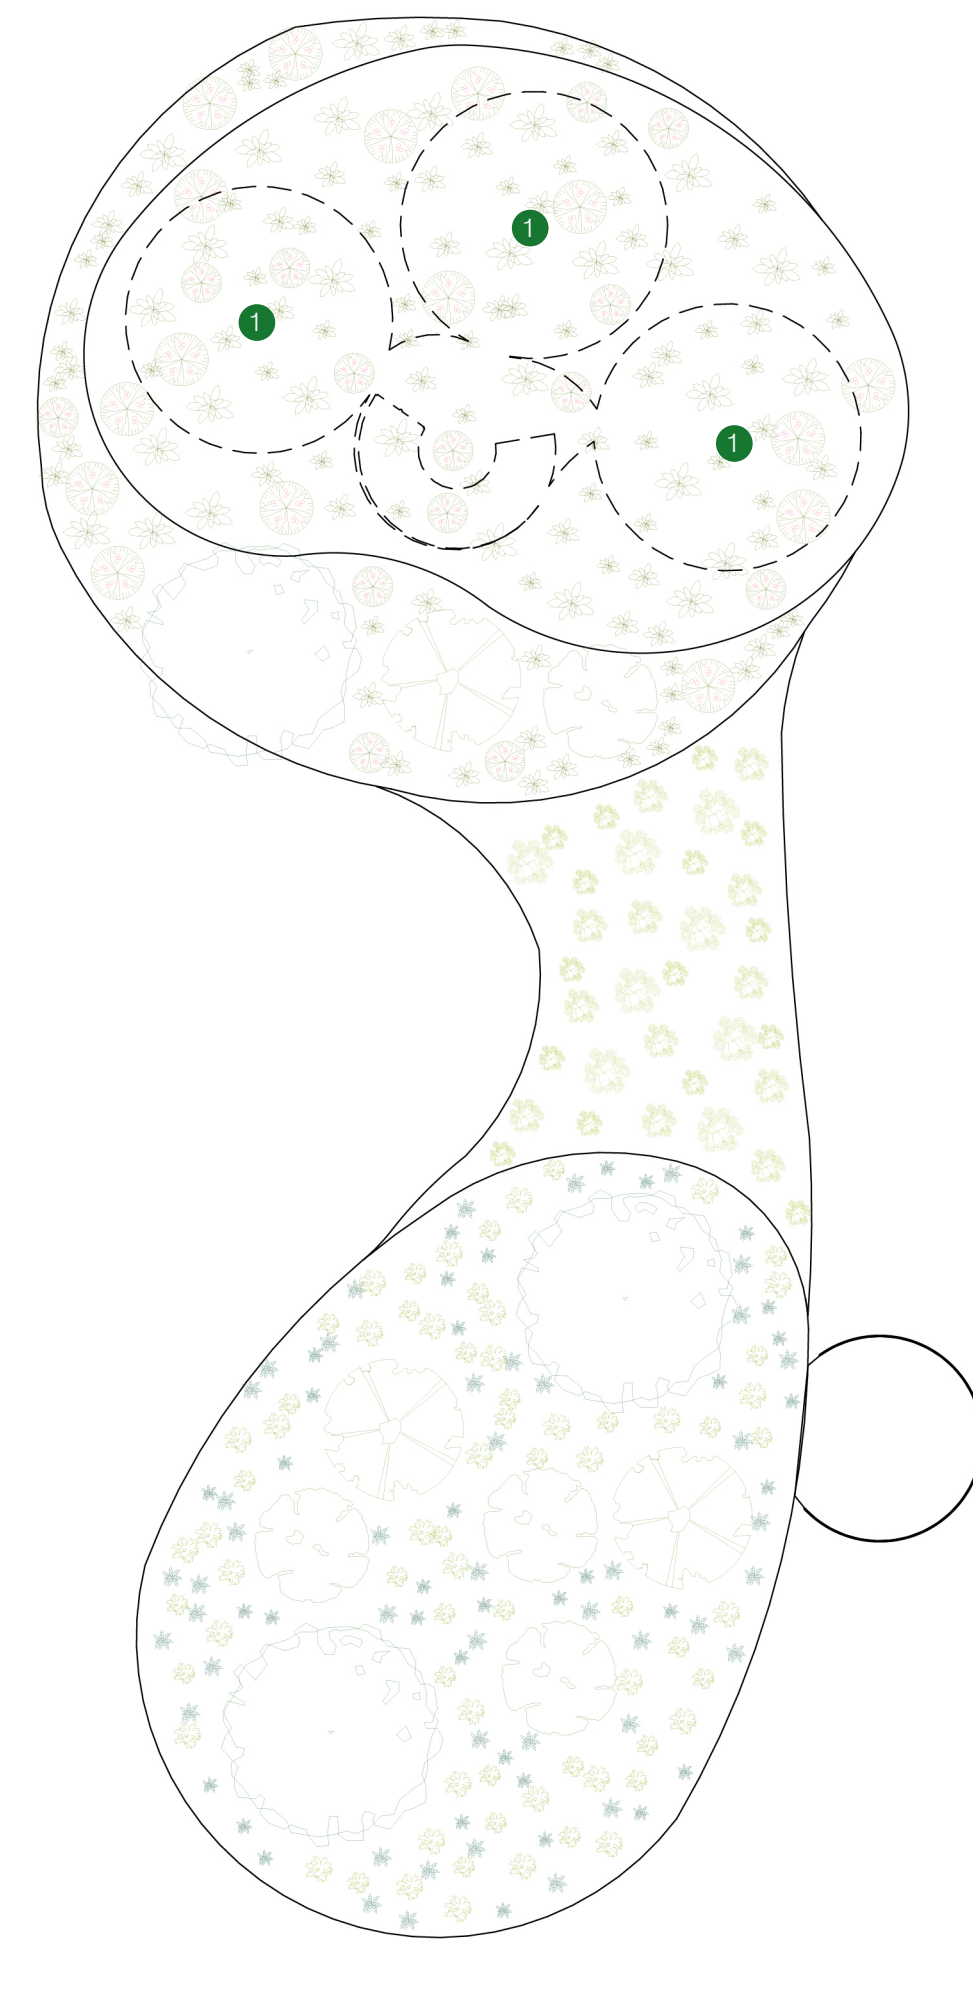
08 - BOS

- 1 BIJeenKOMSTZALEN
